1. Úvod
2. Identifikačné údaje
3. Podklady
4. Výpis z katalógu odpadov
5. Technické riešenie
6. Bezpečnosť práce
7. Záver

V projekte je riešené ODBAHNENIE RYBNÍKA v katastri Beluša na parcele č. 3833/19, 3831/12, 3839, 3933/2 v obci Lednické Rovne. Dôvodom je bahno v rybníku, ktoré znížilo hladinu vody, čo spôsobilo jej prehrievanie, odkysličovanie a úhyn rýb.

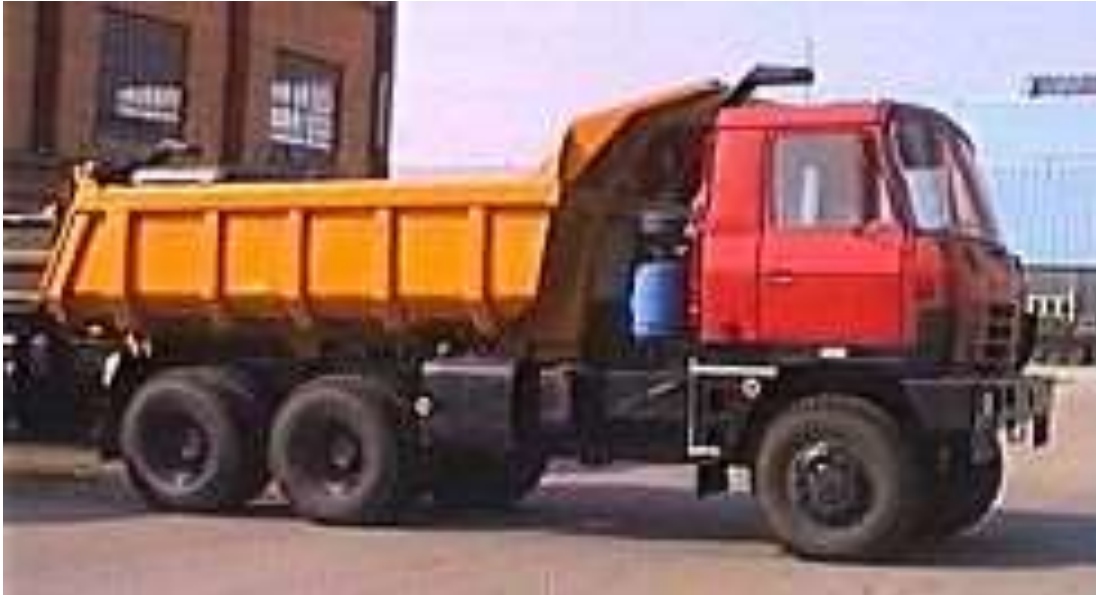
Príloha č.1

TATRA 815 S1 6x6

Značka, typ vozidla	T-815 S1 6x6
Pohotovostní hmotnosť	11 300 kg
Užitková hmotnosť	10 700 kg
Celková hmotnosť vozidla	22 000 kg
Rozmery korby d x š x v	4300 x 2500 x 1000 mm
Typ motoru	T 3-929-11
Počet valcov	10
Vrtanie x zdvih	120 x 140 mm
Chladienie motora	vzduchom
Zdvihový objem motoru	15 833,6 cm ³
Najväčší výkon motoru	208/2 200 kW/min-1
Základná spotreba paliva	32,5/63 l/km
Maximálna rýchlosť	80 km/hod
Pohon	6 x 6

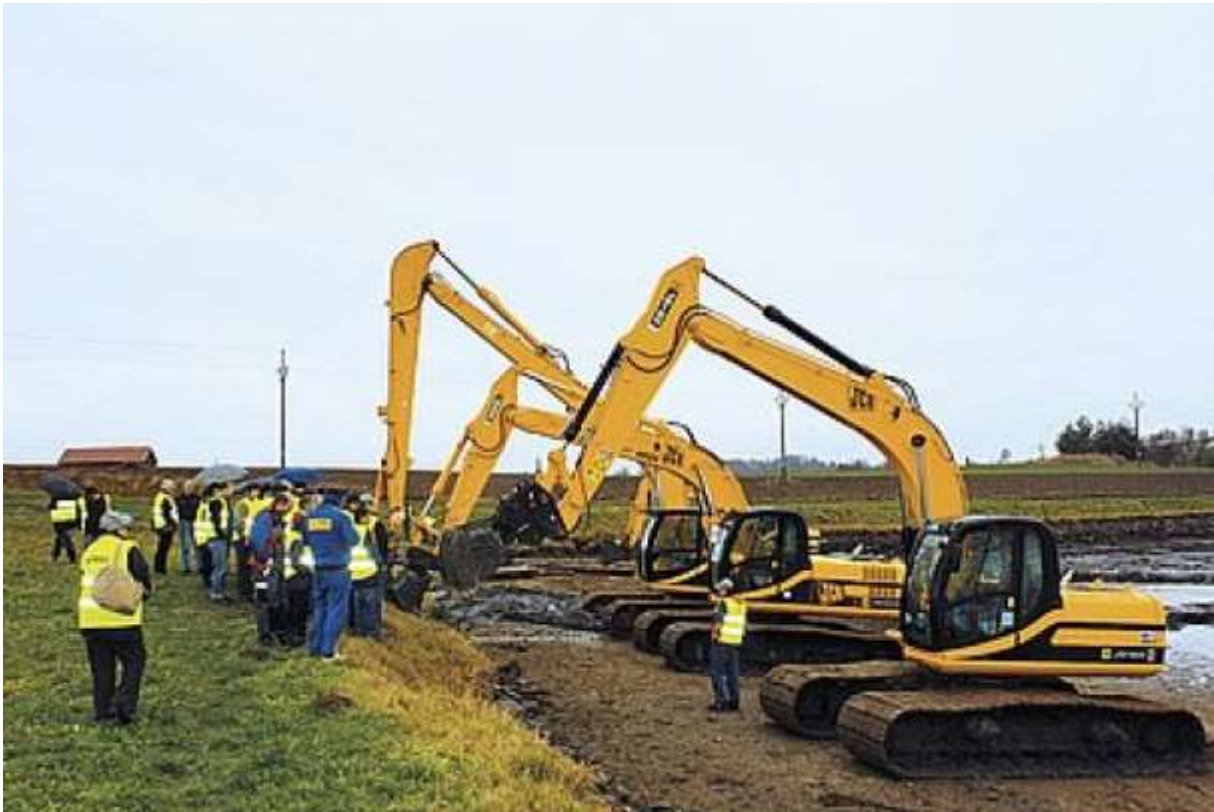
Príloha č.2

Rýpadlo JS 180/200 LC

Max. hĺbka kopania	6598 mm
Max. pracovná výška	9088 mm
Max. nakladacia výška	7543 mm
model motora	ISUZU 4JJIX
Celkový výkon motora	92 kW / 128 k
Max. hmotnosť stroja	19 060 kg
Maximálny objem lyžice	1,2 m ³
Druh pohonu	hydrostatický
rýchlosť pojazdu	2,3-4,9 km / hod.

Technické parametre pásového rýpadla JS 180/200 LC (dĺžka výložníka 5,15 m, dĺžka násady 3,05 m)
